# GARDEN

MUP6232433

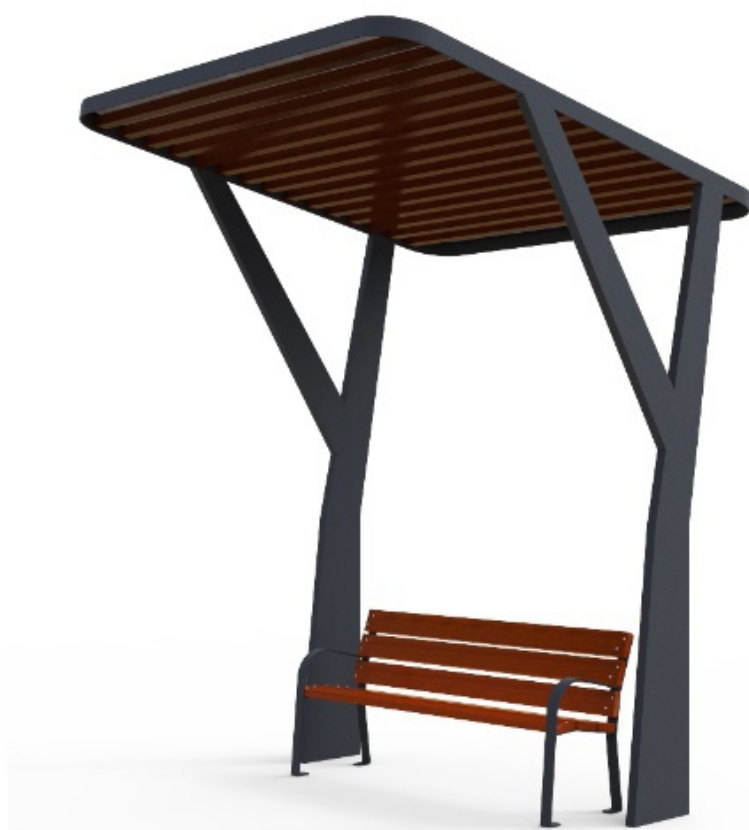
Ref.	L(mm)	C(mm)	A(mm)
MUP6232433	2320	2480	3300

Pergola with structure in hot-rolled and galvanized steel that guarantees a perfect resistance to corrosion. Finishing with electrostatic paint polyester at 220° in gray color forge with metal microparticles.

Bricodeck coating, and galvanized and galvanized steel posts with Corten treatment.

Coverage with alveolar polycarbonate coating.

Bench not included.
